بررسی اولتراسونوگرافی ساختارهای استخوانی ناحیه لگن اسب

Pelvic bones injuries may cause lameness in horses. Radiography of pelvic region in horse is usually unsatisfactory due to difficulties and dangers. Meanwhile, advanced radiographic machines are not easily available which result in delay in diagnosis and treatment. In the current study, ultrasonography of the pelvic bones in 5 healthy horses, the approaches, and normal views were evaluated using A 2-5 MHZ convex probe for transcutaneous and 5-10 MHZ rectal probe for transrectal techniques. Ultrasonographic approaches for evaluating different parts of the pelvic region were defined and the bony structures were nominated. Pelvic sonography was indicative by the smooth and strong echo of the bone surface in most parts. Iliac body showed rough surface, Ischial tuber and arch just beneath the tail. The most difficult region for evaluation was coxofemoral joint. The dorsal surface of the joint was assessed by transcutaneous approach. Our findings showed that sonography can provide useful information about possible injuries of the pelvic region. This technique can be recommended for horse pelvic evaluation either before pelvic radiog

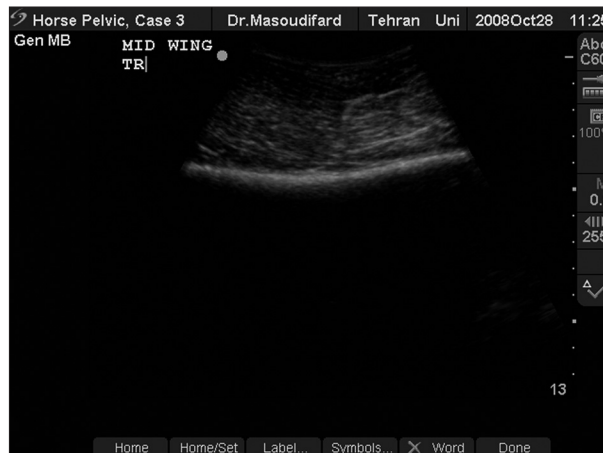
تصویر ۱- سونوگرام نمای عرضی از ناحیه میانی بال استخوان خاصره. در این تصویر ستیغ بال ایلیوم قابل مشاهده نمی‌باشد. سمت راست تصویر، قسمت داخلی بال و سمت چپ، قسمت خارجی بال می‌باشد.

اشغال می شود. در این تصویر، ستیغ بال ایلیوم قابل مشاهده نمی باشد (تصویر ۱).

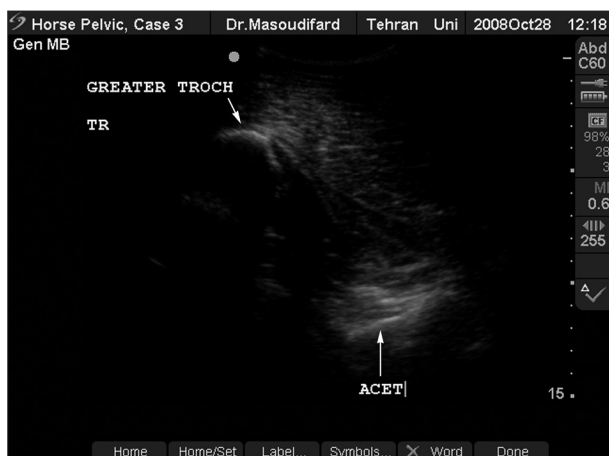
تصویر ۴- سونوگرام نمای عرضی انتهای مفصل لگنی رانی و تروکانتر بزرگتر استخوان ران. در این سونوگرام، پرآب کمی به سمت خلف بدن حرکت داده شده و انتهای حفره مفصلی استابولوم به همراه تروکانتر بزرگتر استخوان ران دیده می‌شود. سمت راست تصویر، حفره استابولوم و سمت چپ، تروکانتر بزرگتر استخوان ران می‌باشد.

در نمای عرضی از انتهای مفصل لگنی رانی، تروکانتر بزرگتر استخوان ران در فاصله بسیار نزدیک تری به پرآب و متمایل به سمت خارج بدن دیده می شود. در حالی که سطح استخوان قسمت خلفی مفصل با فاصله به مراتب بیشتر نسبت به ترانسدیوسر و با یک سطح تا حدی نامنظم و نامشخص رؤیت می گردد. تصویربرداری از جزئیات استخوانی این ناحیه نیاز به دقت زیادی دارد. تصاویر طولی مفصل لگنی رانی اطلاعات چندانی در اختیار نمی گذارد (تصویر ۴).

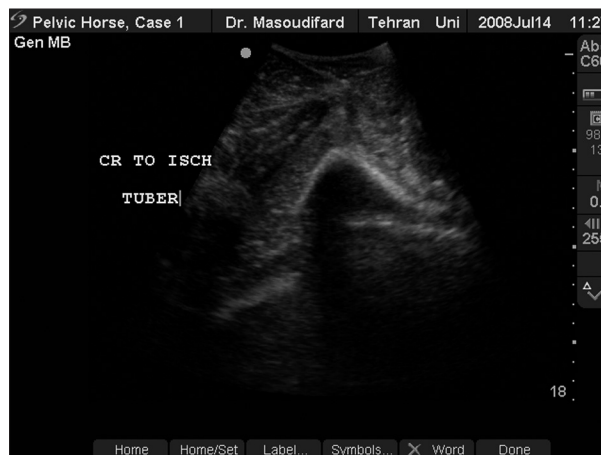
تصویر ۵- سونوگرام نمای عرضی از برجستگی ایسکیومی استخوان نشیمن‌گاه. در این نما این برجستگی به شکل عدد ۸ فارسی دیده می‌شود. در نمای عرضی، سمت راست این برجستگی قسمت داخلی کمان و سمت چپ تصویر، قسمت خارجی آن می‌باشد.

۲- برجستگی ایسکیومی: برجستگی ایسکیومی به طور خاص مورد ارزیابی قرار می گیرد چون احتمال شکستگی در این ناحیه زیاد است. نمای عرضی این برجستگی شبیه عدد ۸ فارسی دیده می شود. چون این برجستگی به سمت بالا شیب دارد لذا هنگام تصویربرداری باید دقت شود که پرآب نیز به سمت بالا شیب داشته باشد طوری که امواج عمود بر سطح

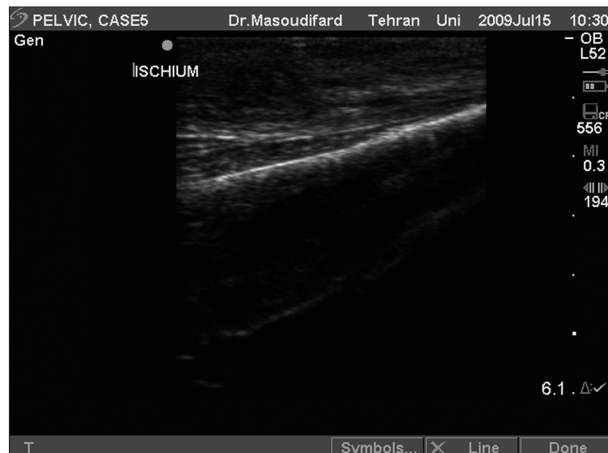
تصویر ۷- سونوگرام نمای طولی از استخوان ورک از درون رکتوم. همان طور که مشاهده می شود سطح استخوان در این ناحیه صاف و هموار است و به سمت جلو شیب دارد. جلوی استخوان ورک (سمت چپ تصویر) سوراخ سدادی قرار دارد که در این تصویر دیده نمی شود و سمت راست تصویر، خلف استخوان نشیمن گاه می باشد.
